## **Energiantuotantoon soveltuvien alueiden esiselvitys**

**Kohde:** Simon Ruonasuo Aurinko- ja tuulivoimahanke

**Tilaaja:** Nordic Generation Oy  
Tekniikantie 14, Innopoli 2  
02150 Espoo

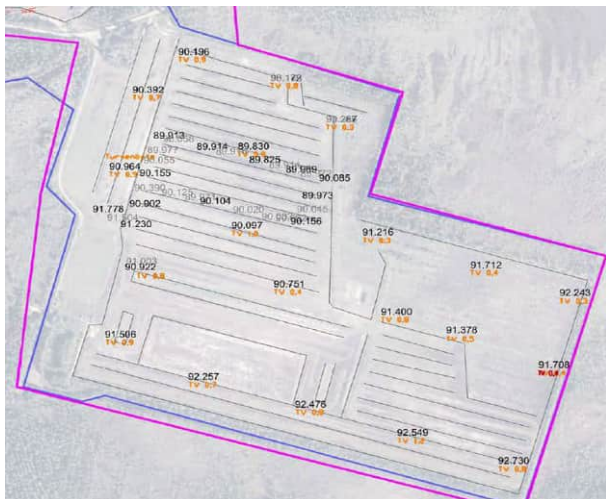
Alueiden paikalliskuivatus on hoidettu avo-ojituksella eli sarkaojituksella. Alueen kuivatuskartta on esitetty liitteissä 2. Sarkaojien suunta vaihtelee hieman korkeussuhteiden mukaan (kuva 3), pääsuuntana on aurinkopuiston alueella kaakko-luode. Sarkaojien kunto vaihtelee alueen eri osissa.

Kuva 4. Sarkaojien suunta vaihtelee alueella.
