SIMON KUNTA

Simojoen yleiskaava

Maiseman ja rakennetun kulttuuriympäristön selvitys

9.10.2018, päivitetty 12.3.2019,
17.10.2019

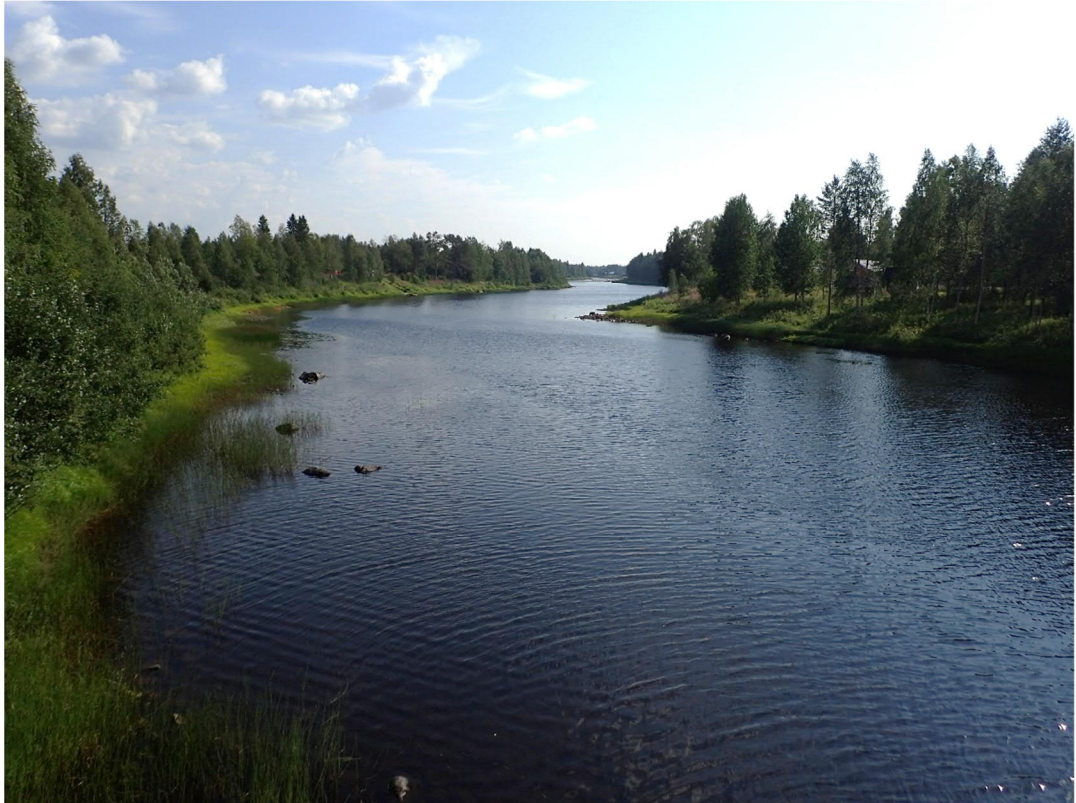
Kuva 3. Selvitysalueen kolmas solmukohta, Simojoen ylitys Taininiemessä. (kuva Minna Takalo)

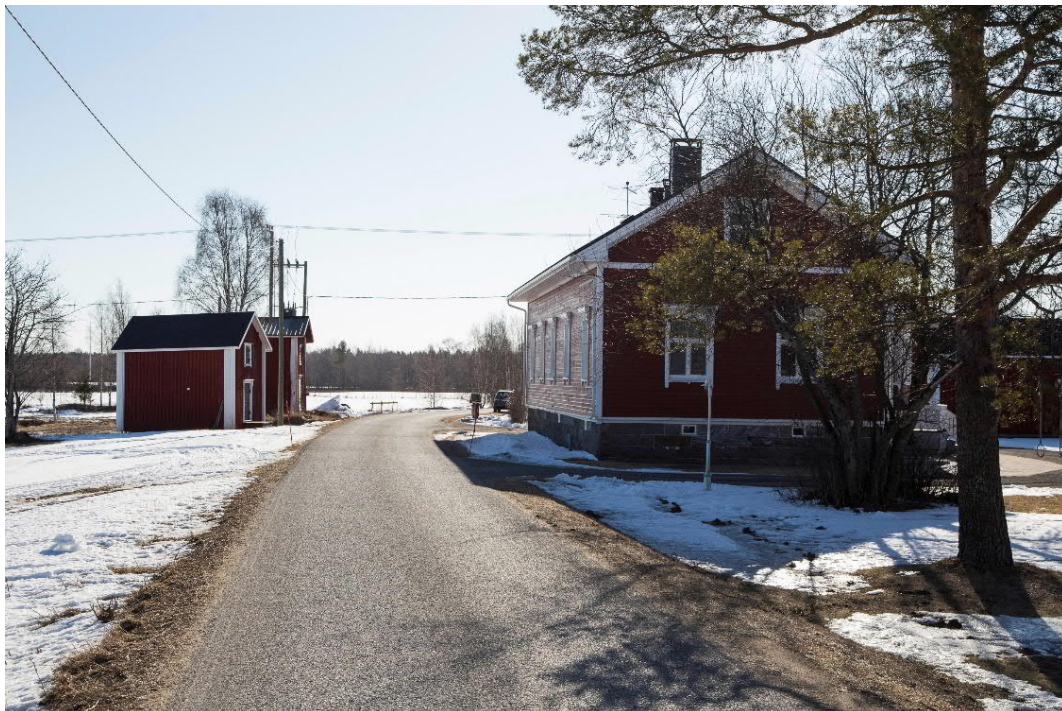
Kuva 4. Jokipään alueella kaava-alueen raja kulkee Pohjanlahden rantatiessä. Tien vasen puoli kuuluu kaava-alueeseen. (kuva: FCG/ Ville Suorsa)

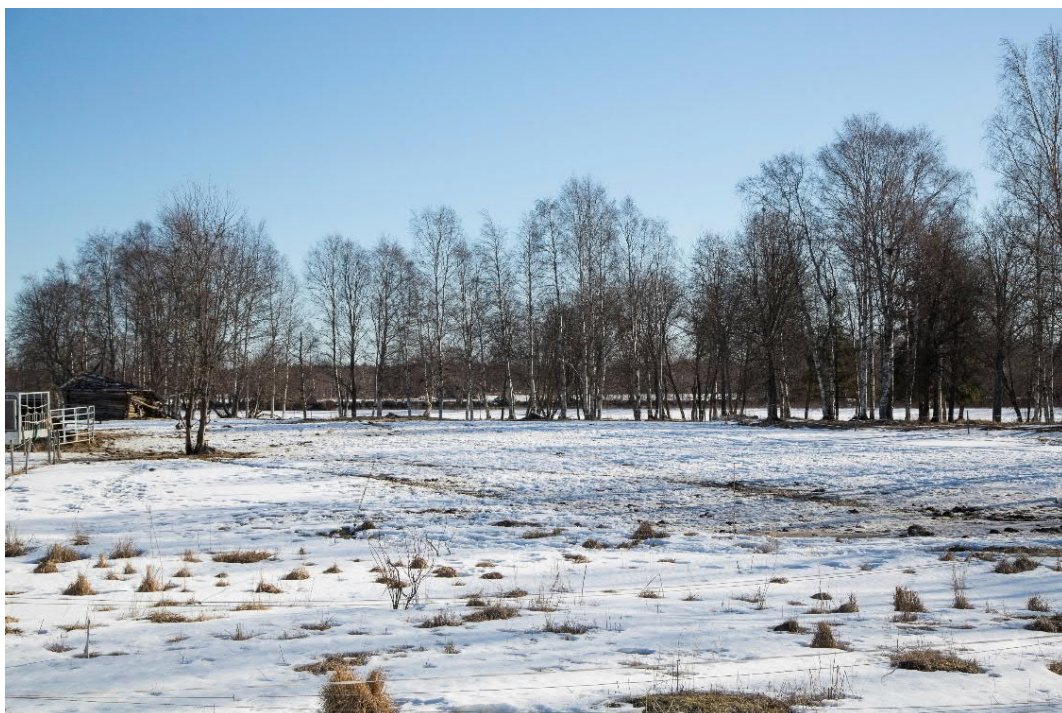
Kuva 5. Jokipään viljelyaluetta Simojoen rannassa. Alue kuuluu niin valtakunnallisesti arvokkaaseen maisema-alueeseen kuin valtakunnallisesti merkittävään rakennettuun kulttuuriympäristöönkin. (Kuva: FCG/ Ville Suorsa)

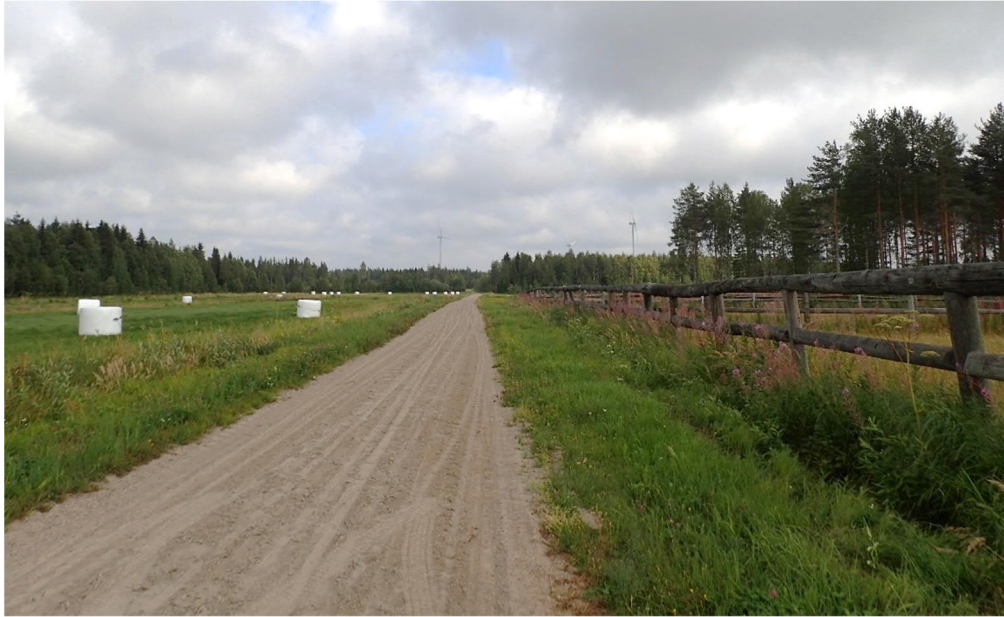
Kuva 6. Selvitysalueen eteläosan peltoaukeille näkyy Onkalon tulivoimaloita. (kuva Minna Takalo)

Joen tasosta tuulivoimaloita ei suurimmasta osaa jokivartta näy, koska joki on var- sin kapea ja pääosin puuston reunustama. Riittävän pitkiä näkymäakselia tuulivoi- maloiden suuntaan syntyy vain harvakseltaan ja silloinkin tuulivoimaloista näkyvät vain yläosat.

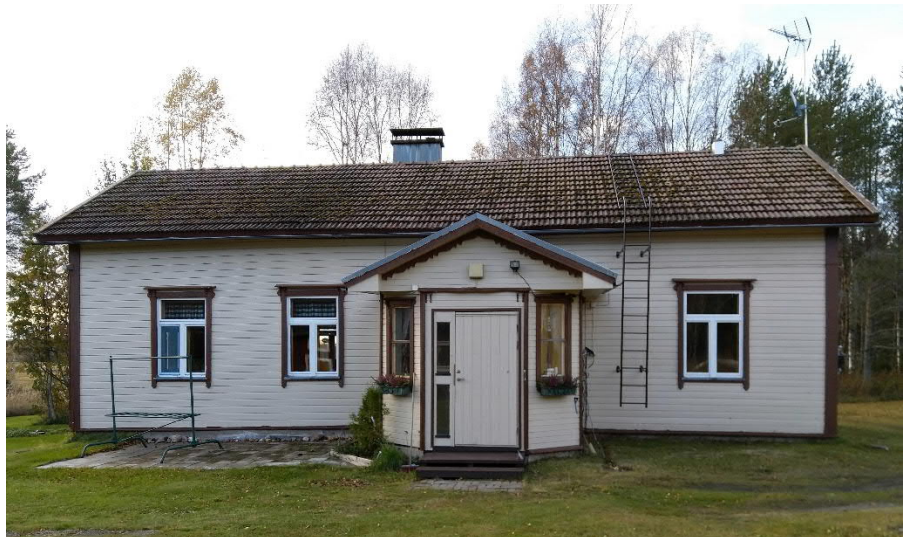
Kuva 7. Esikankaan pihapiiri ja päärakennus.

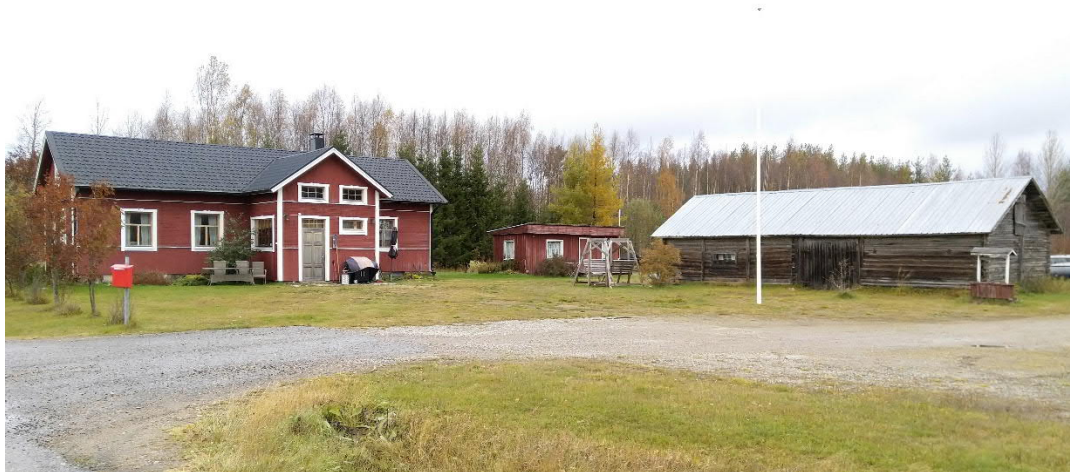
Kuva 13. Marttilan pihapiiri ja päärakennus sekä navetta.

Pihapiirissä on asuinrakennuksen lisäksi kesäpuoli ja navetta. Kohde sijaitsee Mikolanmäessä, Simojoki ja Pohjoispuolentie ovat pihapiirin luoteispuolella. Ympärillä on metsää.

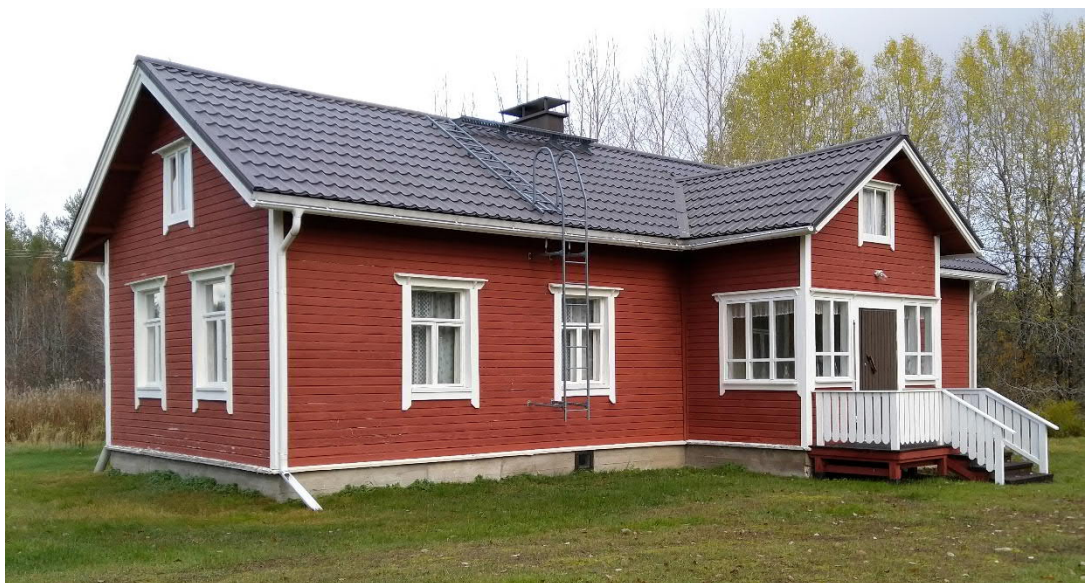
Kuva 19. Hanskan päärakennus.

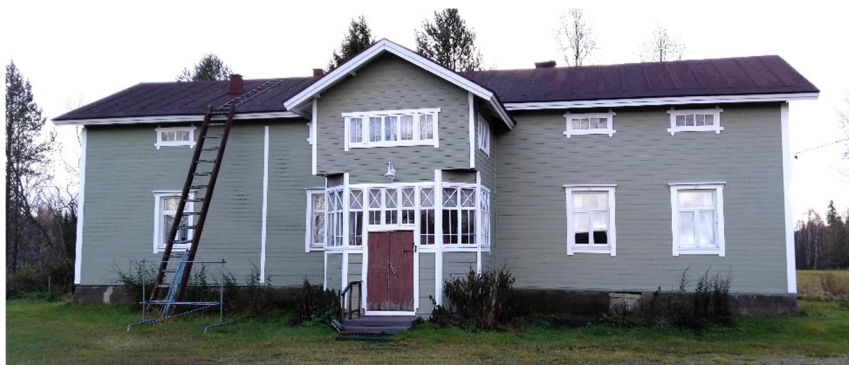
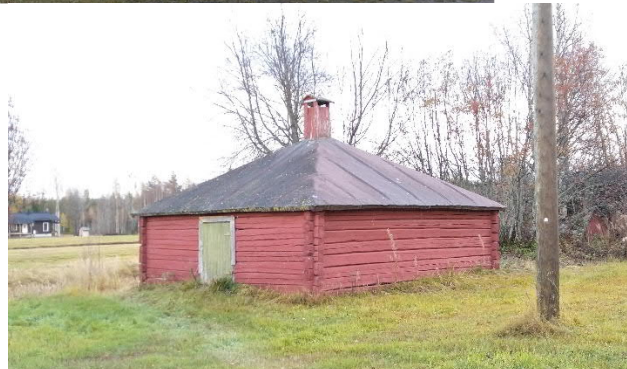
Kuva 22. Huhtalan pihapiiri, päärakennus ja kesänavetta.

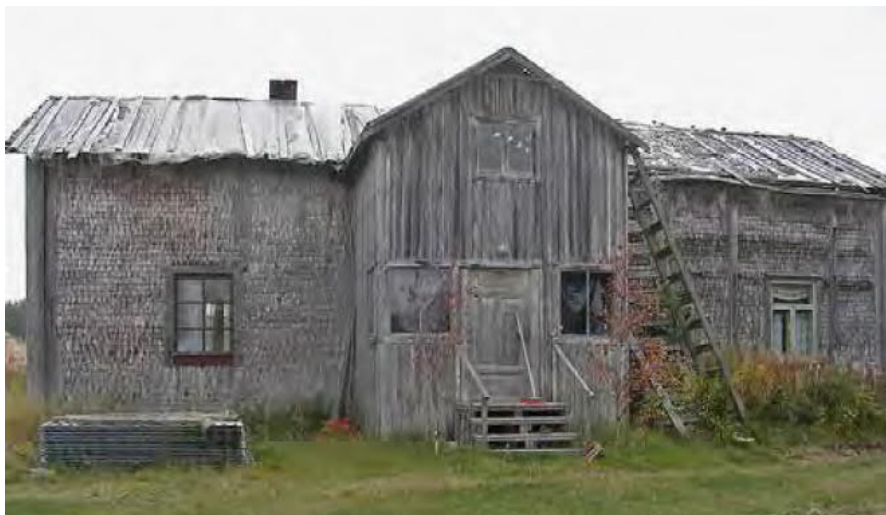
Kuva 28. Vainionpään päreillä vuorattu vanha asuinrakennus (Kuva LKYT 2006).

LKYT-arvio: Sodalta säästyneet asuinrakennus ja kesänavetta pihapiirissä, jossa myös uudempia rakennuksia. Kohteessa pyramidikattoinen kesänavetta. Maisemallisesti erittäin arvokas kohde, jolla on myös rakennushistoriallista ja kulttuurihistoriallista arvoa.

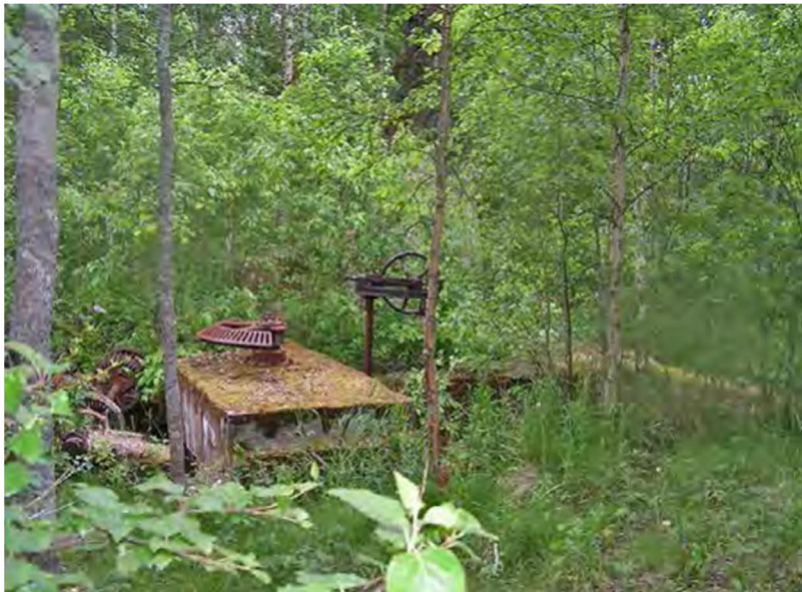
Kuva 37. Saarikosken sahan perustuksia. (Kuva LKYT 2007)
